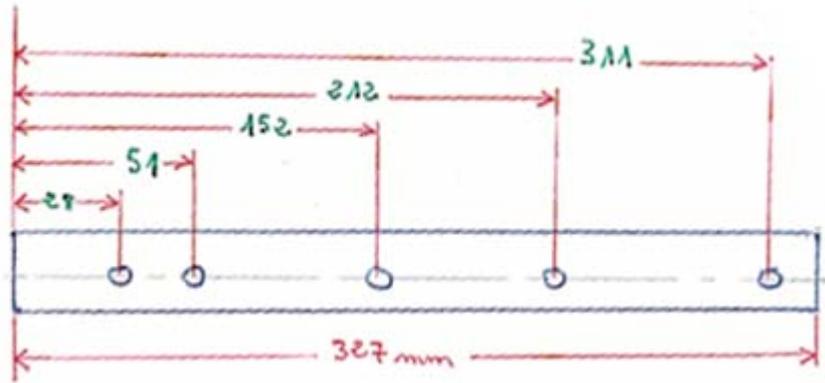
Les conseils de Gérard Chardin sont décidément très précieux. En voici une nouvelle preuve. « En portant ma culasse de 1095 à surfacer, un autre client avait apporté la sienne et je me suis aperçu qu'il n'avait pas changé le tube de circulation d'eau qui se trouve à l'intérieur et qui, très souvent, est rongé par la rouille (en effet, l'utilisation d'eau et d'antigel favorisait cette décomposition). J'ai d'ailleurs entendu dire que certains le supprimaient, ce qui est une grave erreur, car ils auront des problèmes de surchauffe moteur. Ce tube est facilement réalisable. Il suffit d'acheter un tube d'acier rond de 1 m de longueur (14 F chez Obi, ce qui n'est pas ruineux et, compte tenu de la longueur nécessaire, on peut fabriquer trois tubes de circulation d'eau !). Ce tube est légèrement galvanisé, et il suffit de le polir à l'émeri fine pour qu'il résiste plus longtemps aux liquides de refroidissement actuels qui sont moins corrosifs. Ci-joint les cotes (\varnothing extérieur du tube : 14 mm, épaisseur : 1 mm, percer des trous de 6 mm de diamètre, les trous orientés côté tubulure admission/échappement sont légèrement inclinés (environ 30°) vers le plan de joint de culasse. »
